## Technische Anleitung: Wellen glätten - Lederblende Verdeckdeckel

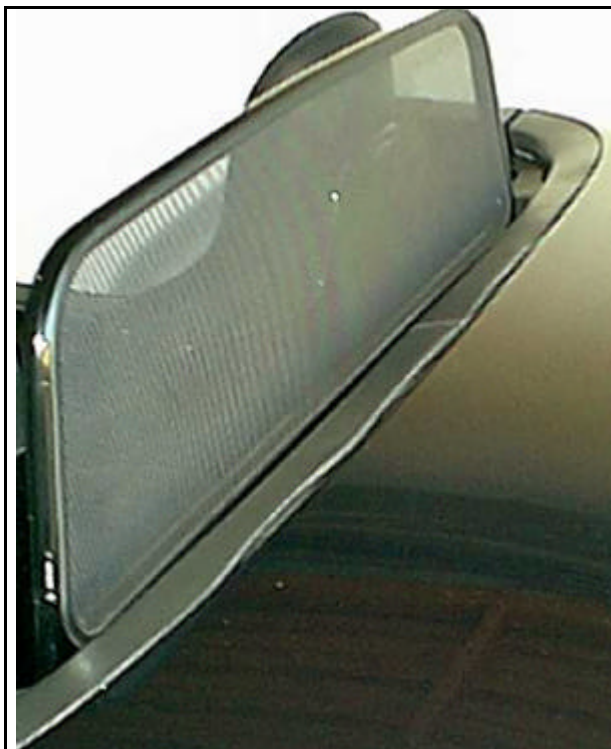
Die Wellen befinden sich zwischen den Befestigungspunkten des lederbezogenen Kunststoffformteiles (siehe Bild 1 und Bild 2).

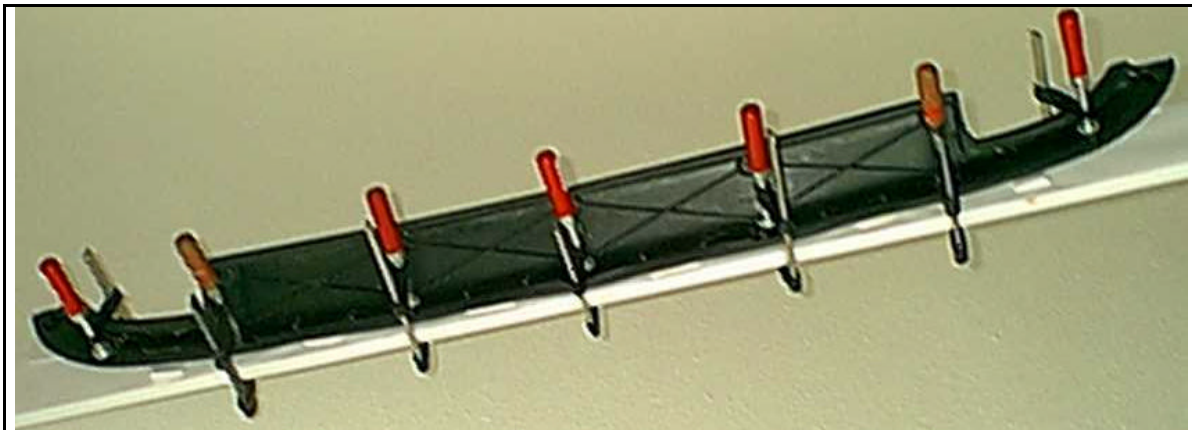
**Bild 3**

Das Formteil wird dann mit der lederbezogenen Seite auf eine Richtlatte (ein glattes Brett ist auch möglich) gespannt. Hierzu werden 7 Leimzwingen verwendet, die an den Befestigungspunkten positioniert werden. Um Abdrücke oder Verschmutzungen zu vermeiden, empfiehlt es sich die Richtlatte oder das Brett mit Papier zu umspannen.

An den Wellen wird dann zwischen Richtlatte und lederbezogenem Formteil ein runder Filzgleiter, wie man sie unter Stuhlbeine klebt, untergeschoben.

Bei besonders starken Wellen kann man die Filzgleiter auch doppelt unterlegen. Bei einem ersten Versuch hat gefaltetes Papier Abdrücke auf dem Leder hinterlassen, Filzgleiter dagegen hinterließen keine Abdrücke.

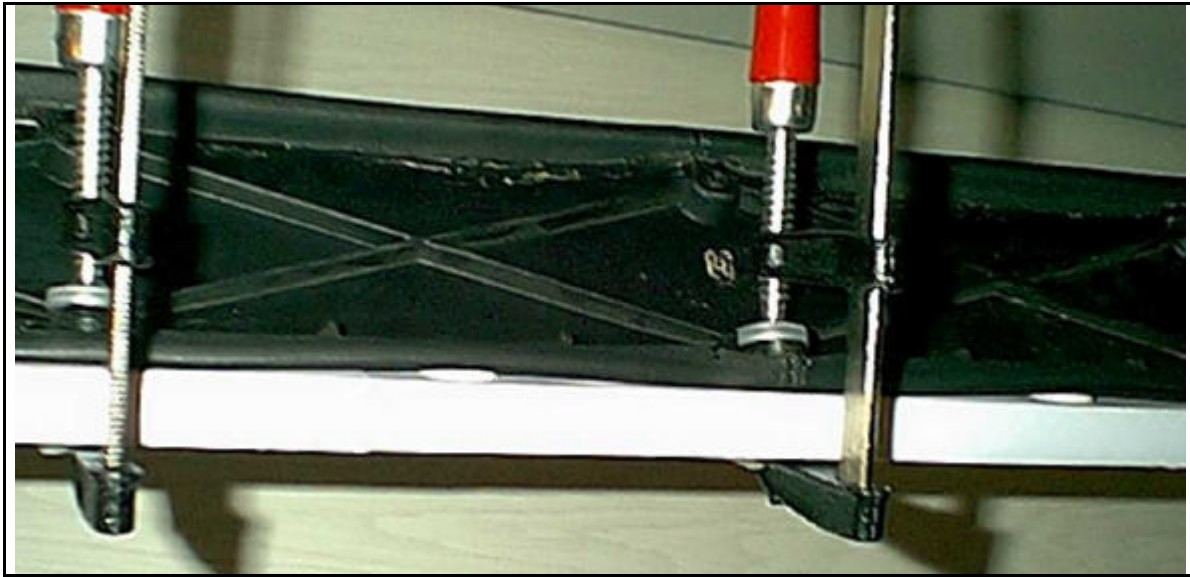
**Bild 4**

Die Wellen werden somit in die entgegengesetzte Richtung gedrückt. In diesem Zustand sollte man das Formteil mindestens eine Woche belassen. Zusätzlich ist es ratsam die welligen Stellen des lederbezogenen Teils mit einem Heißluftgerät zu erhitzen. Es wurde ein Vergleich zwischen einem Haarföhn und einem Heißluftgerät durchgeführt und das Ergebnis mit dem Heißluftgerät war deutlich besser. Es sollte jedoch darauf geachtet werden, daß die Erhitzung nicht zu stark ist.

Nach dem Lösen der Leimzwingen war das Ergebnis ein gerades Formteil, das auch nach der Montage am Verdeckkastendeckel noch gerade blieb.  
Die Zeit wird zeigen, wann der Vorgang wiederholt werden muss.
